Adresse : [REDACTED]
Ville : [REDACTED]
Pays : France

Immeuble des années 1980, de 4 étages, entièrement réalisé en béton banché.
Parc à proximité (côté Sud)

Fiche de relevés Onglet COSMO TELLURIQUE

Date	20190724			
Propriétaire	[REDACTED]			
Ville	[REDACTED]			
Pays	France			
Type de lieu	Appartement			
Niveau	4			
Pièce / Local	CaC			
Fait par	JC HOLFERT			
Référence	Mur 1	Ouest	Mur 2	Sud
Numéro de plan	[REDACTED]			
Repère sur le plan	REF A

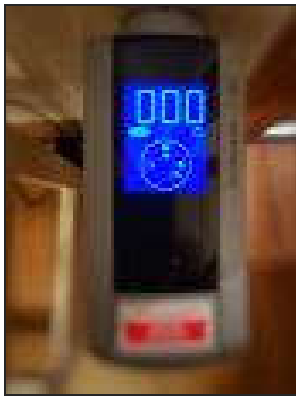
Effectué. Excellente qualité de terre. Valeur max de 2 Ohms. A noter également que toutes les phases sont bien à droite dans toutes prises. C'est suffisamment rare pour être noté. Ci-dessous les mesures obtenues en général.

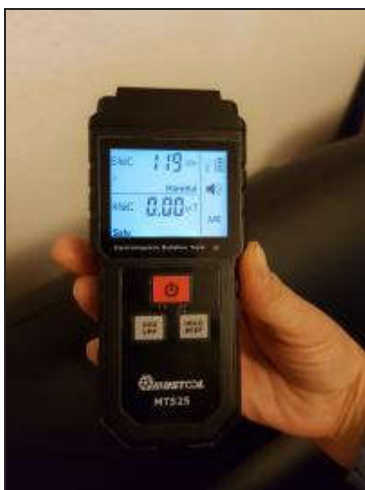
Une fois réglé, un autre souci apparaît le long d'un mur, juste à proximité du canapé. La locataire me dit qu'elle ne peut pas dormir ou se reposer dans ce canapé. C'est normal au vu du champ électrique qui apparaît au testeur: 119V/m au niveau de la tête (sachant qu'au-delà de 10V/m on considère un tel champ comme une anomalie extrême (SBM 2008). Voir ci-dessous le relevé.

Le champ électrique étant si fort à hauteur du canapé du salon (la source est un radiateur électrique convectif placé sur le mur juste derrière), une mesure de tension induite est effectuée pour sensibiliser la locataire.

- un filtre LINKY devrait être mis en place (le tableau électrique dispose des 4 modules libres nécessaires),
- le salon devra être entièrement réaménagé pour placer le canapé hors du champ énorme produit par le radiateur du salon,

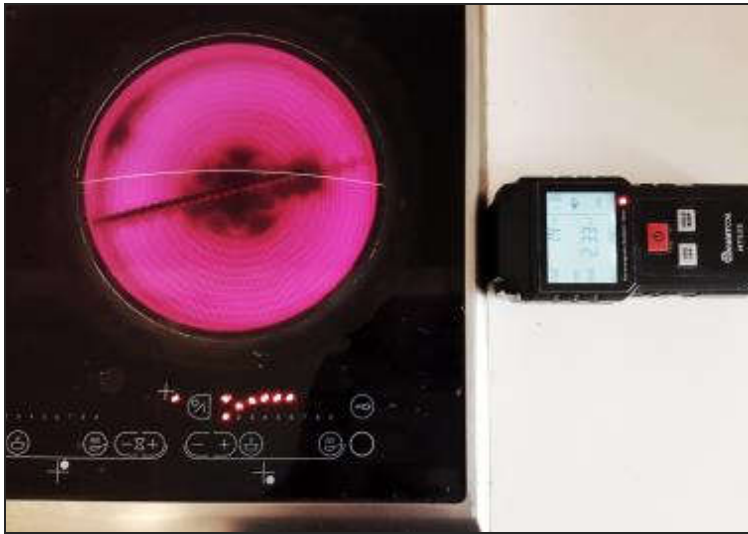
Autre point à noter, la cuisine est équipée d'une plaque à induction. Je profite de la présence de la locataire pour la sensibiliser au rayonnement électro magnétique de ce type d'équipement. Voir ci-dessous également. C'est éloquent: 233 micro Tesla!

- la locataire ne devra pas passer trop de temps proche de la plaque à induction,
- La box devra idéalement être éteinte la nuit.

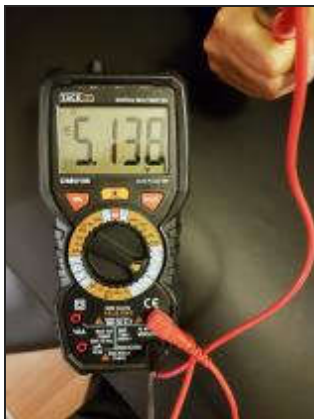
Tension induite

Résultat sans appel: 5.138V/m. La norme SBM 2008 considère que de 100 à 1000mV la tension est déjà fortement significative.

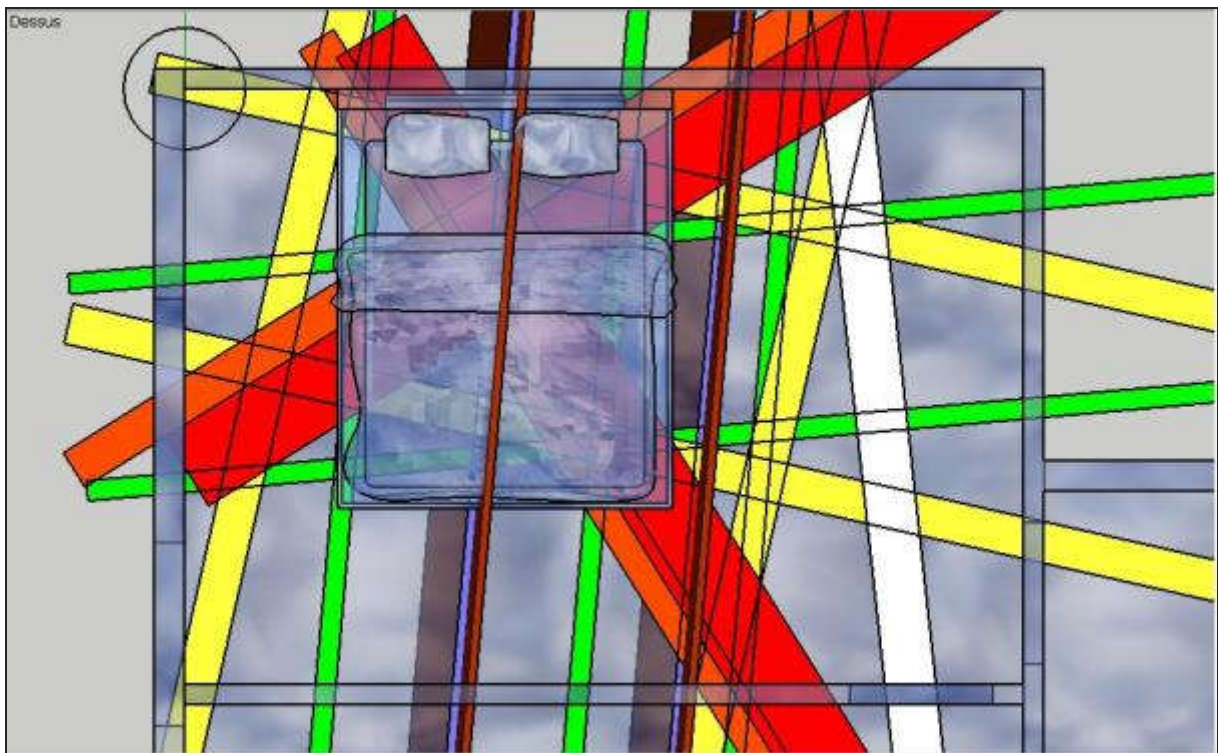
Position du lit à l'origine.

Le grand réseau Diagonal présente un croisement dans le coin Sud Ouest de la chambre à Coucher, juste sous la place de la locataire.

Le croisement du grand réseau Diagonal se situe juste sous la position choisie par la locataire du lieu. De plus elle dort sur une faille sur toute sa longueur ce qui est loin d'être idéal.

- le lit, actuellement placé sur un croisement du Grand Réseau Diagonal, devra être déplacé vers le NORD. Il se retrouvera en dehors de l'effet du Grand réseau Diagonal, néanmoins toujours placé sur une veine d'eau et une faille. Cette situation n'est pas parfaite, néanmoins tellement plus saine, d'autant que cette zone profite de la bande du Grand Réseau Cardinal (Sacré). Les points de superposition Hartmann/Eau sont en dehors de l'emprise du lit à l'Ouest et au bord du lit à l'Est. Reste la faille qui diffuse du rayonnement Gamma, dont il est difficile de se protéger. Une 'solution' consisterait à placer une feuille de cuivre (idéalement de plomb) à sa verticale.

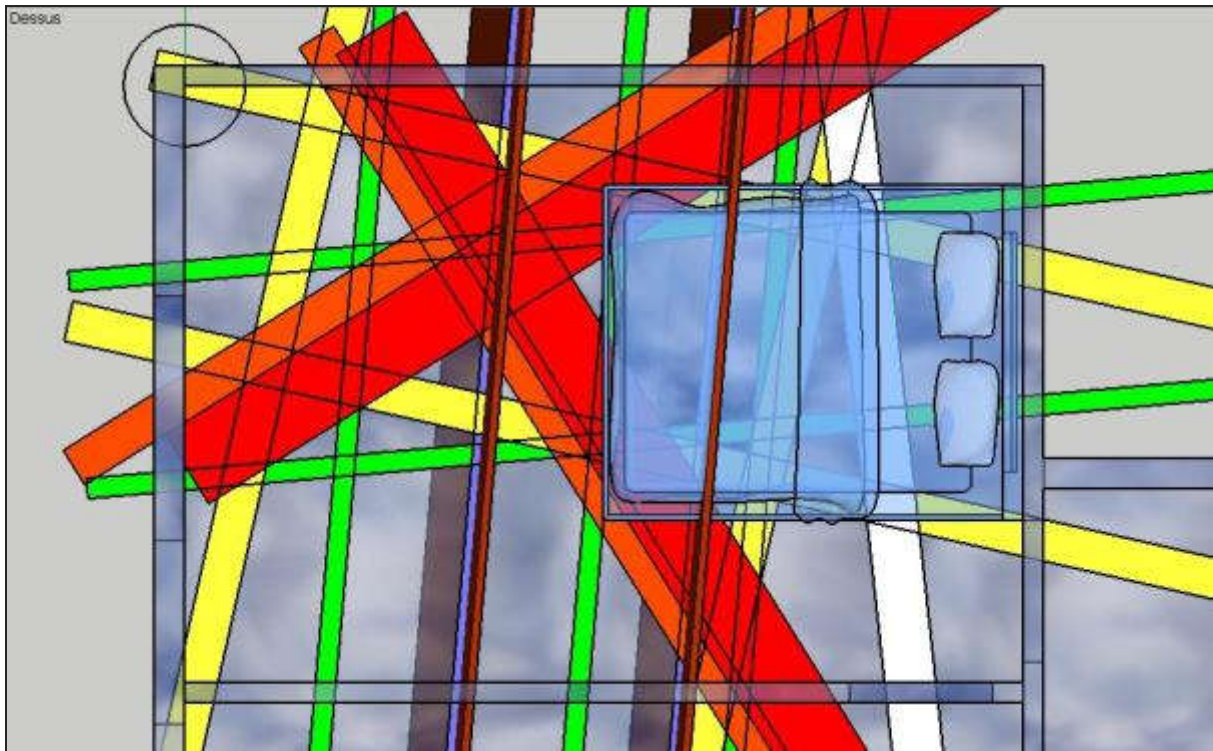
Position proposée pour le lit.

Dans cette position, le lit sort de l'emprise du Grand Réseau Diagonal.

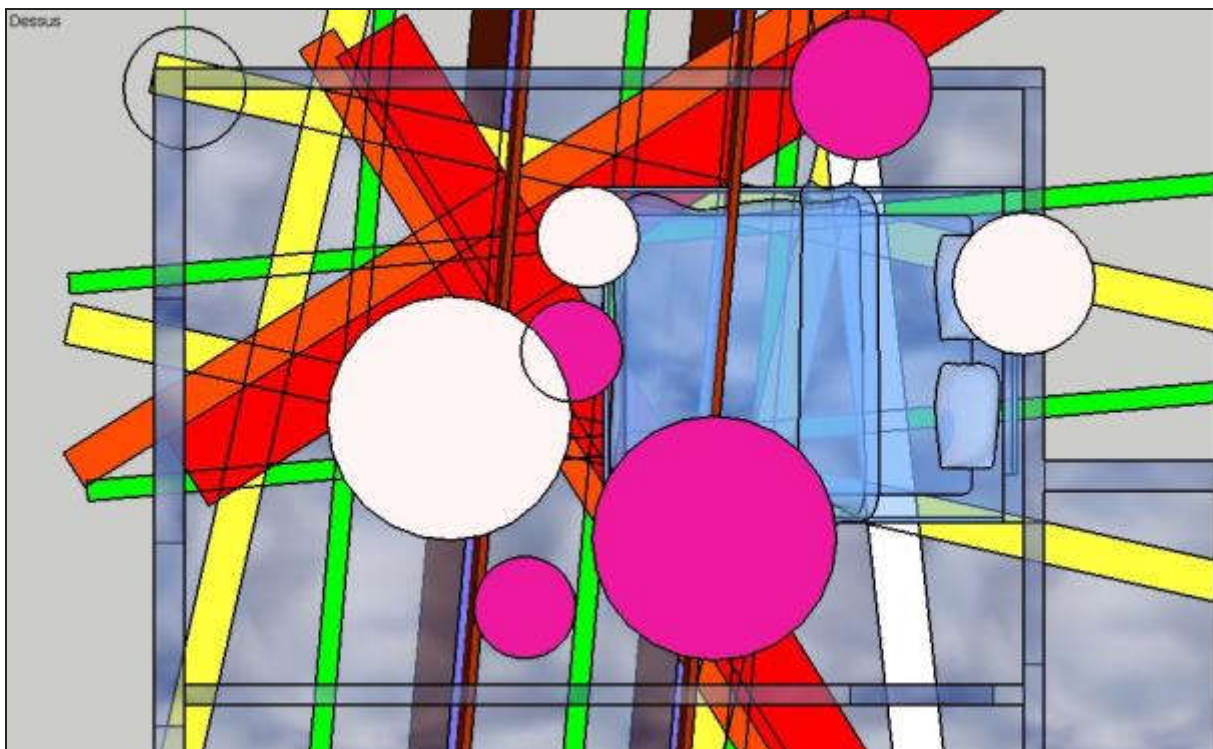
Situation des cheminées cosmo tellurique autour du lit

De nombreuses Cheminées Cosmo Telluriques sont présentes dans cette chambre.

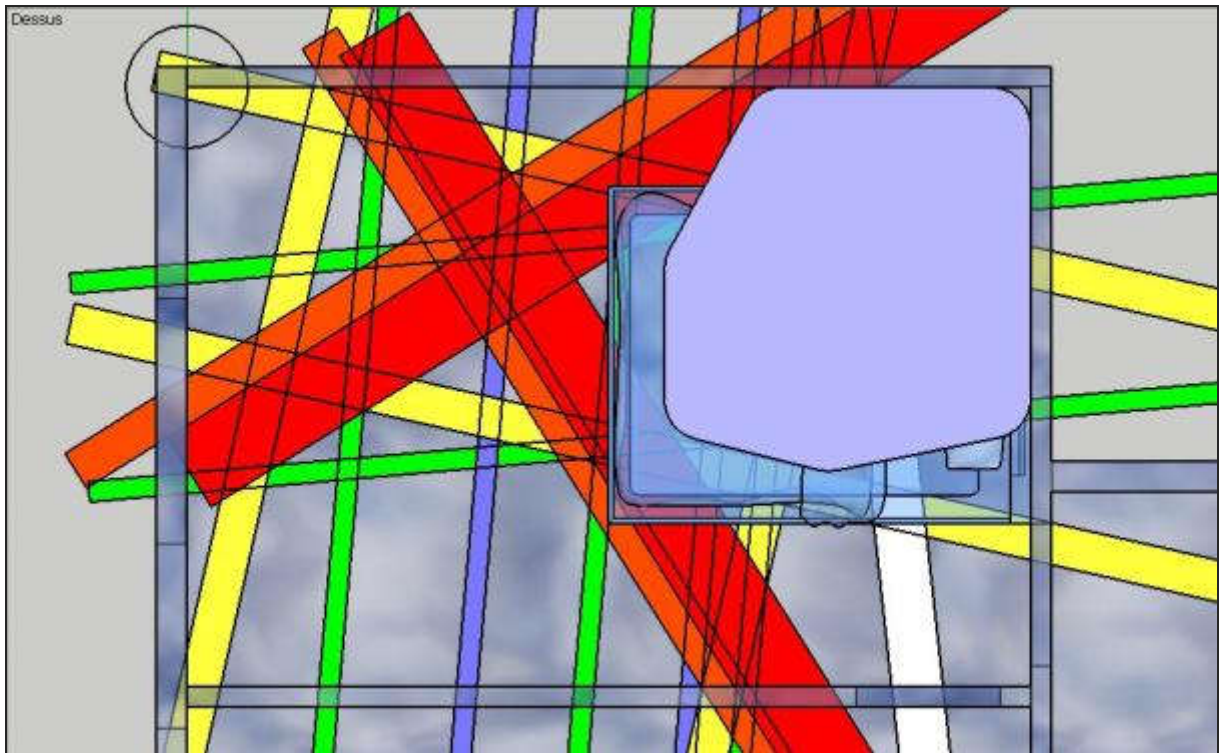
Localisation de la zone de 'Wohlfühlen' telle que relevée

Cette configuration assure une zone 'saine' au Nord Ouest.
