Adresse : [REDACTED]
Ville : [REDACTED]
Pays : France

Immeuble des années 1980, de 4 étages, entièrement réalisé en béton banché.
Parc à proximité (côté Sud)

Fiche de relevés Onglet COSMO TELLURIQUE

Date	20190724			
Propriétaire	[REDACTED]			
Ville	[REDACTED]			
Pays	France			
Type de lieu	Appartement			
Niveau	4			
Pièce / Local	CaC			
Fait par	JC HOLFERT			
Référence	Mur 1	Ouest	Mur 2	Sud
Numéro de plan	[REDACTED]			
Repère sur le plan	REF A

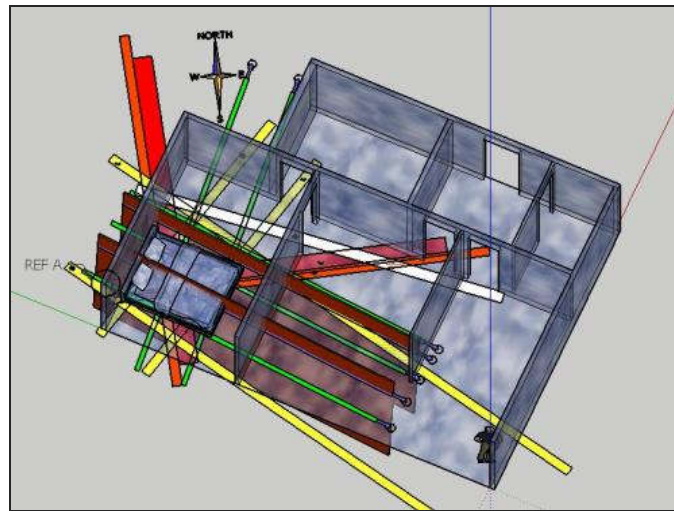
Situation

Position du lit à l'origine.

Le croisement du grand réseau Diagonal se situe juste sous la position choisie par la locataire du lieu. De plus elle dort sur une faille sur toute sa longueur ce qui est loin d'être idéal.

- le lit, actuellement placé sur un croisement du Grand Réseau Diagonal, devra être déplacé vers le NORD. Il se retrouvera en dehors de l'effet du Grand réseau Diagonal, néanmoins toujours placé sur une veine d'eau et une faille. Cette situation n'est pas parfaite, néanmoins tellement plus saine, d'autant que cette zone profite de la bande du Grand Réseau Cardinal (Sacré). Les points de superposition Hartmann/Eau sont en dehors de l'emprise du lit à l'Ouest et au bord du lit à l'Est. Reste la faille qui diffuse du rayonnement Gamma, dont il est difficile de se protéger. Une 'solution' consisterait à placer une feuille de cuivre (idéalement de plomb) à sa verticale.
